ARCHEOLOGISCHE PROSPECTIE MET INGREEP IN DE BODEM

LEUVEN – SINT-GEERTRUIABDIJ

A. DEVROE & J. CLAESEN

SEPTEMBER 2012

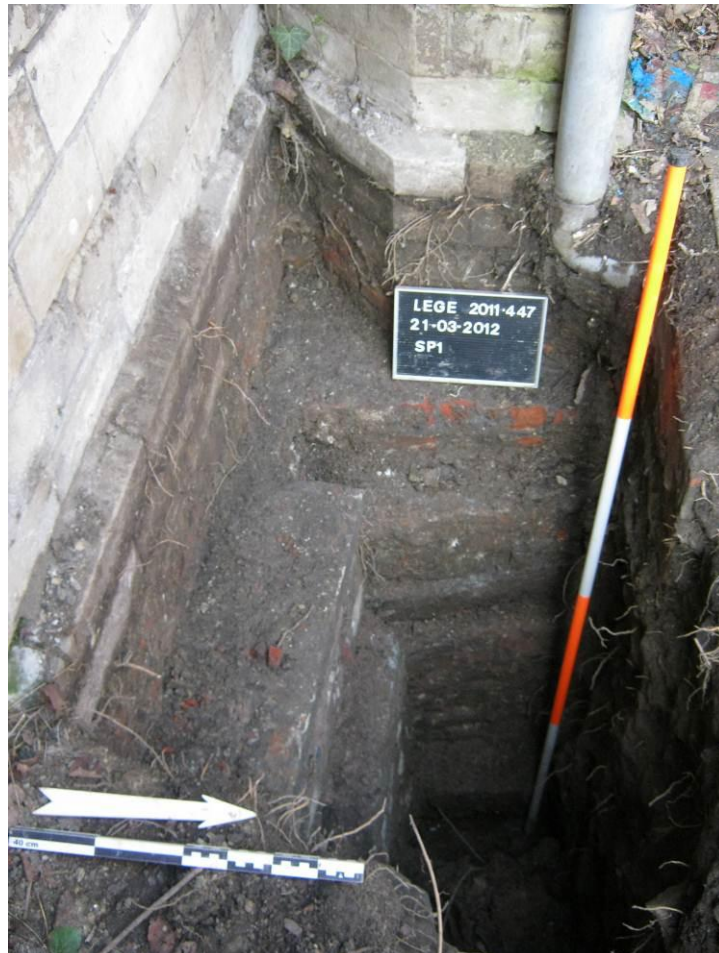
Fig. 54 Foto van de stabiliteitsput 1. (ARCHEBO bvba 2012)

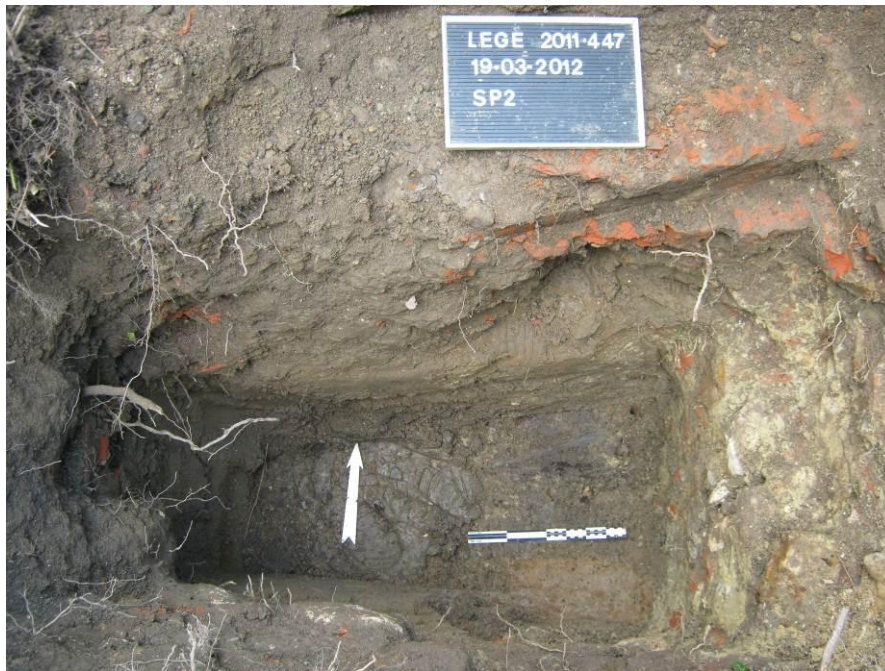
Fig. 55 Foto van stabiliteitsput 2. (ARCHEBO bvba 2012)

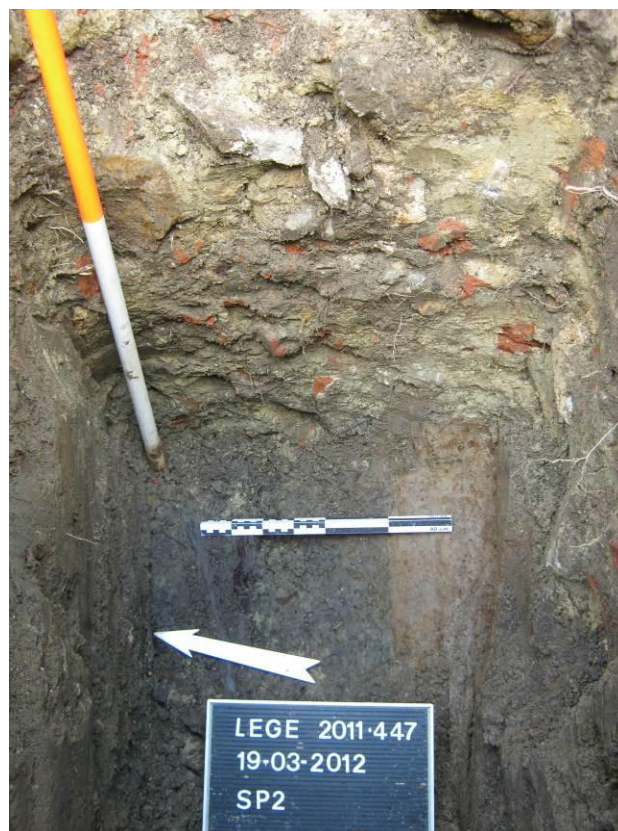
Fig. 56 Foto van detail stabiliteitsput 2 waarbij de aflijning van het graf duidelijk te zien is en ook restanten hout. (ARCHEBO bvba 2012)

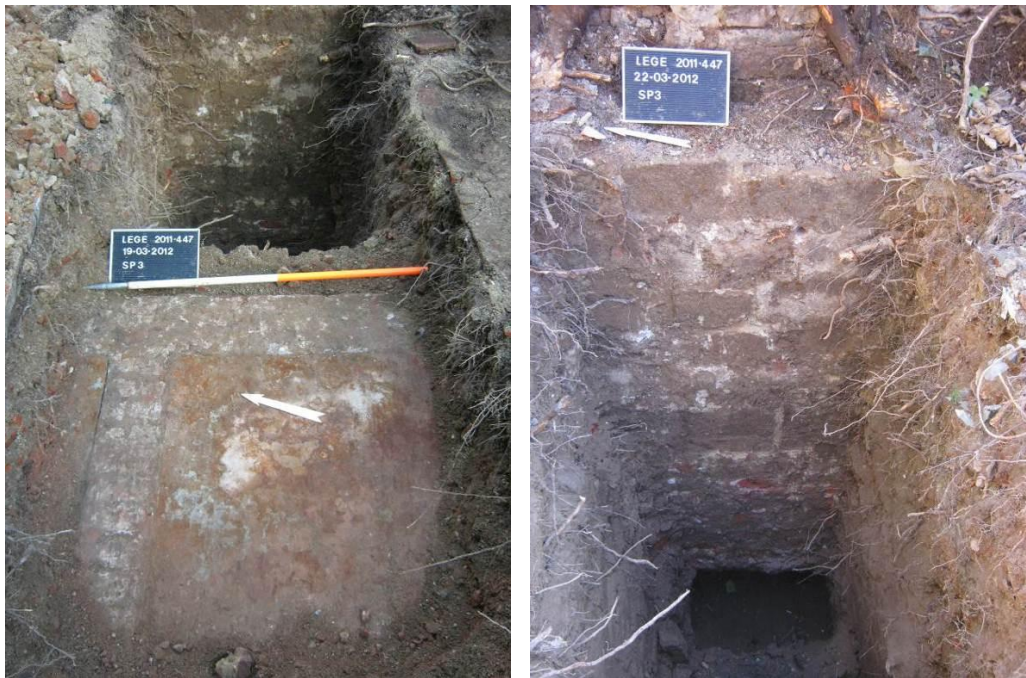
Fig. 57 Foto van stabiliteitsput 3 met links een overzichtsfoto en rechts de fundering van de muur van de Dijkle. (ARCHEBO bvba 2012)

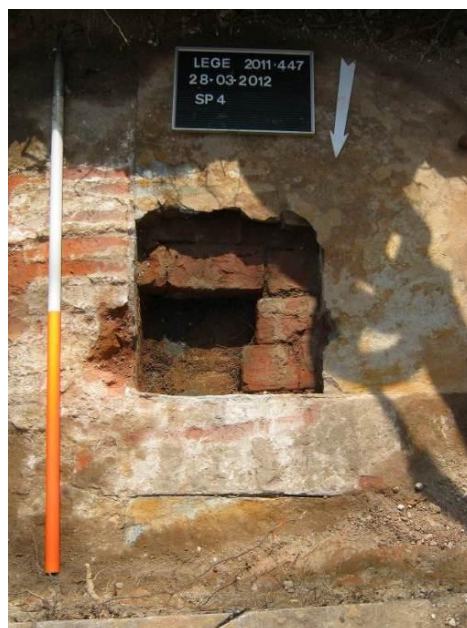
Fig. 58 Foto van deel stabiliteitsput 3, waarbij het deksel doorbroken werd en twee lagen baksteen te zien zijn. (ARCHEBO bvba 2012)

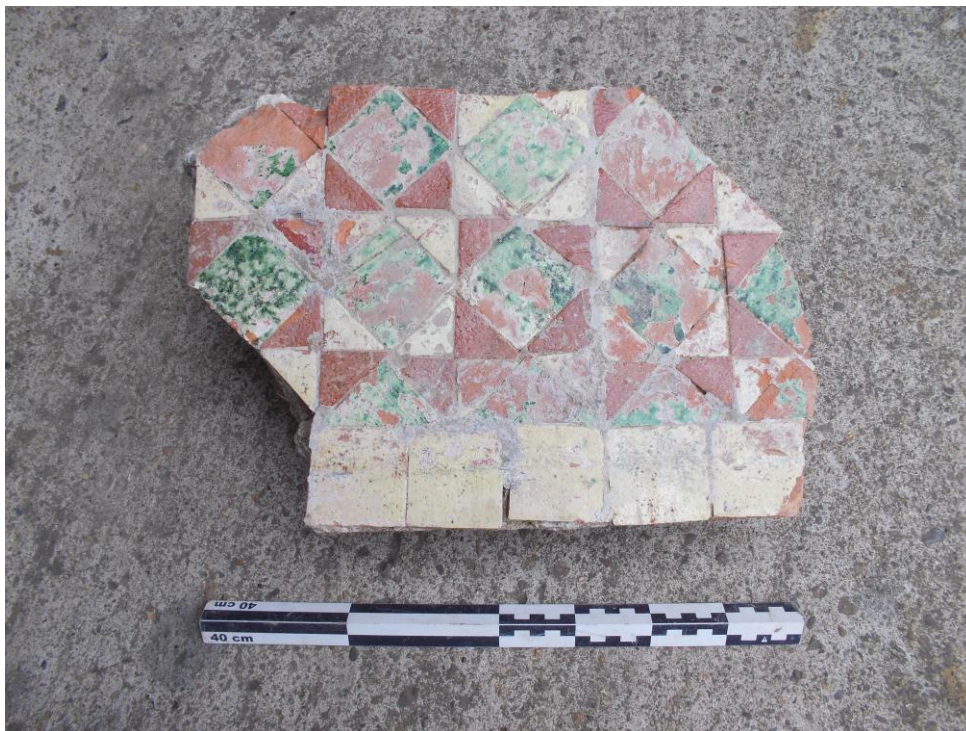
In werkput 3 werd bij het openleggen van vak A een fragment gevonden van een middeleeuwse vloer. Het gaat hierbij om een afwisseling van rood, geel en groen geglazuurde plavuizen. Er werden ook nog enkele kleinere stukjes aangetroffen. Waar deze vloer oorspronkelijk lag is niet geweten, maar dit soort vloeren en met dit soort versiering komt vaak voor in religieuze gebouwen.

Fig. 59 Fragment van een vloer, werkput 3. (ARCHEBO bvba 2012)

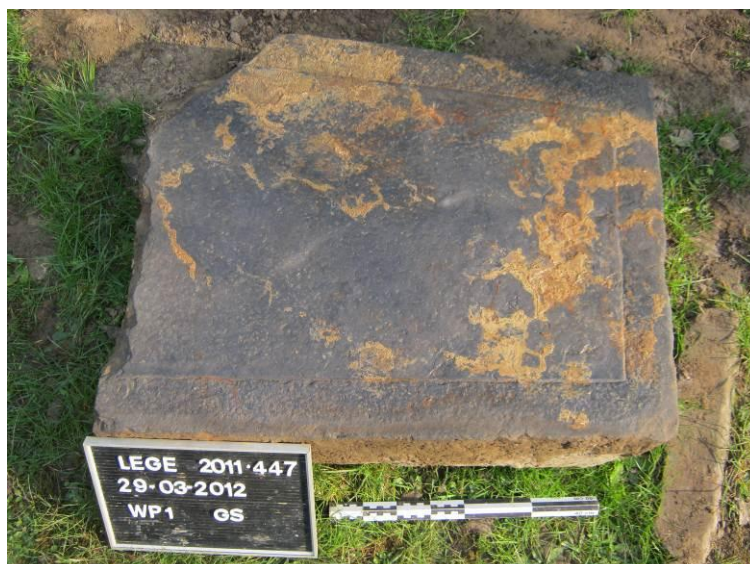
Tot slot werden twee stukken grafsteen aangetroffen die als basis voor de fundering van de pandgang dienden. Deze grafstenen dienen vrij vroeg gedateerd te worden. De grafmonumenten van de 12^{de} eeuw zijn trapeziumvormig met schilddak en zijn versierd met ranken en/of een kruis en vertonen geen grafschrift. Iets later, vanaf het midden van de 12^{de} eeuw tot de eerste helft van de 13^{de} eeuw, verscheen een type dat was uitgewerkt in vlakreliëf maar eveneens trapeziumvormig was. Deze hadden vaak een afbeelding van de levensboom, een kruis of geometrische motieven en hadden soms een kort grafschrift.⁴ De grafstenen die naar boven kwamen voldoen aan deze beschrijving en dienen dus in de 12^{de}-13^{de} eeuw gesitueerd te worden.

Fig. 60 Foto van de hergebruikte grafsteen die zich onder muur 1 bevond in werkput 1. Op de bovenzijde bevinden zich resten van mortel. (ARCHEBO bvba 2012)

Het noordelijk deel van de werkput werd verder verdiept (vlak 6). Er was op bepaalde plaatsen zwarte klei aanwezig waarin zich nog beenderen bevonden. M1 werd afgebroken en hieronder bevond zich een hergebruikte grafsteen als fundering. Ten zuiden van M1 bevonden zich nog twee kleinere stukken afgebroken grafsteen.

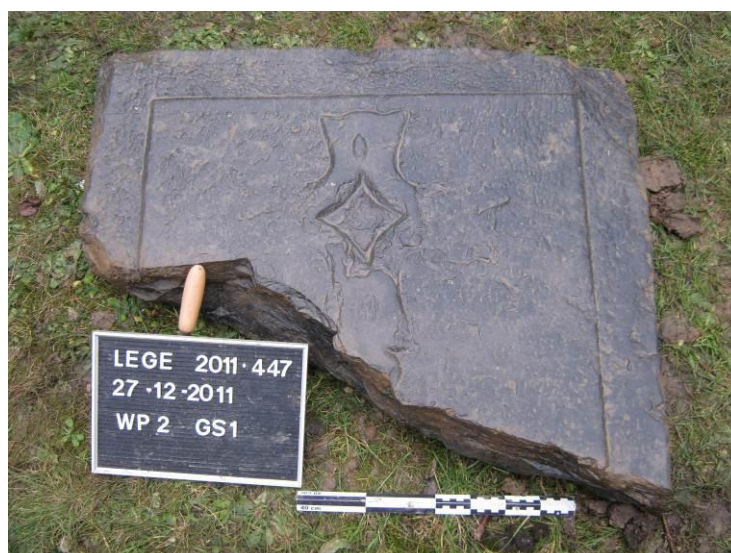
Fig. 61 Grafsteen dat gebruikt werd als basis voor muur 1 in werkput 2. (ARCHEBO bvba 2012)

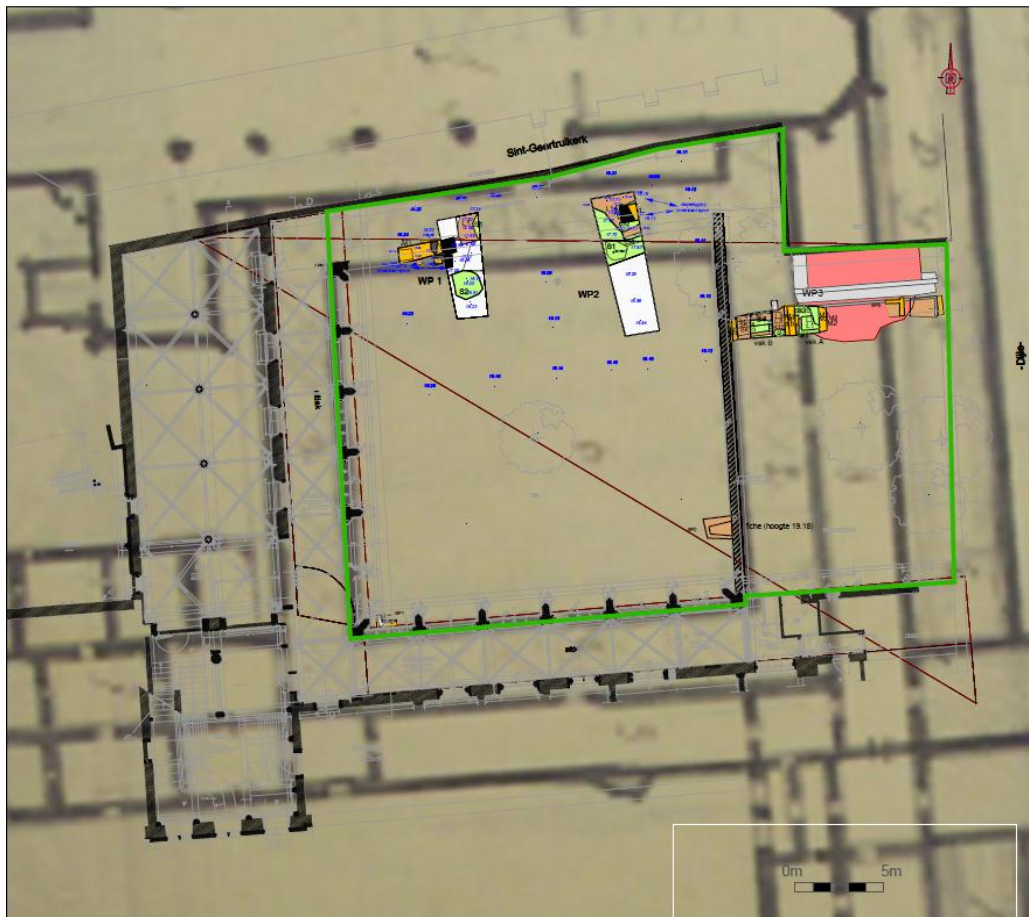
Enkele oude plattegronden van de abdij (zie *supra*) werden op de bestaande toestand gelegd om na te gaan waarmee de aangetroffen muren/sporen overeenkomen. Bij het plan uit 1750 en 1911 staat de noordelijke pandgang loodrecht op de westelijke en oostelijke waardoor deze in geen geval lijken overeen te komen met de aangetroffen muren. Enkel M1 in WP3 komt overeen met de muur op de plannen. De pandgangen op het plan uit 1750 konden nog redelijk goed op het huidige plan geplaatst worden (met uitzonder van de noordelijke pandgang), maar het deel aan de kapittelzaal loopt door tot in de Dijle. Ook het plan uit 1911 was moeilijk op het huidige plan te plaatsen. Er kan wel opgemerkt worden dat ter hoogte van stabiliteitsput 2 een muur aanwezig is en tijdens het uitgraven van deze put eveneens een recentere muur werd aangetroffen, weliswaar met niet exact dezelfde oriëntatie. Men zou kunnen stellen dat de noordelijke pandgang oorspronkelijk liep zoals aangeduid op deze twee plannen, maar dit lijkt weinig waarschijnlijk. Tijdens het archeologisch onderzoek

zouden meer muren aangetroffen moeten zijn die op deze fase wijzen of toch duidelijke uitbraaksporen. Bovendien kan men op de oudere prenten zien dat de noordelijke pandgang tegen de kerk staat en de oriëntatie ervan volgt, hetgeen een lichte schuine hoek ten opzichte van de andere pandgangen impliceert. Op het plan uit 1750 vertoont de kerk een parallelle oriëntatie met de abdij. Vermoedelijk werd deze gebaseerd op de prenten, waarop deze licht verschillende oriëntatie niet altijd goed tot uiting komt. Het plan uit 1911 vertoont dan wel de juiste oriëntatie van de kerk, maar een foute oriëntatie van de noordelijke pandgang. Het zou bovendien ook logisch zijn mocht het plan uit 1911 aansluiten bij dat uit 1912 en 1915. Uit deze periode zijn voldoende gegevens gekend en weet men dat de zuidelijke en westelijke pandgang gesloopt werden, maar de noordelijke en oostelijke pandgang bleven bestaan.

Fig. 62 Hypothetisch grondplan rond 1750 (?), (K. Deckers 2007: afbn. p. 4), geplot op sporenplan (ARCHEBO bvba 2012).

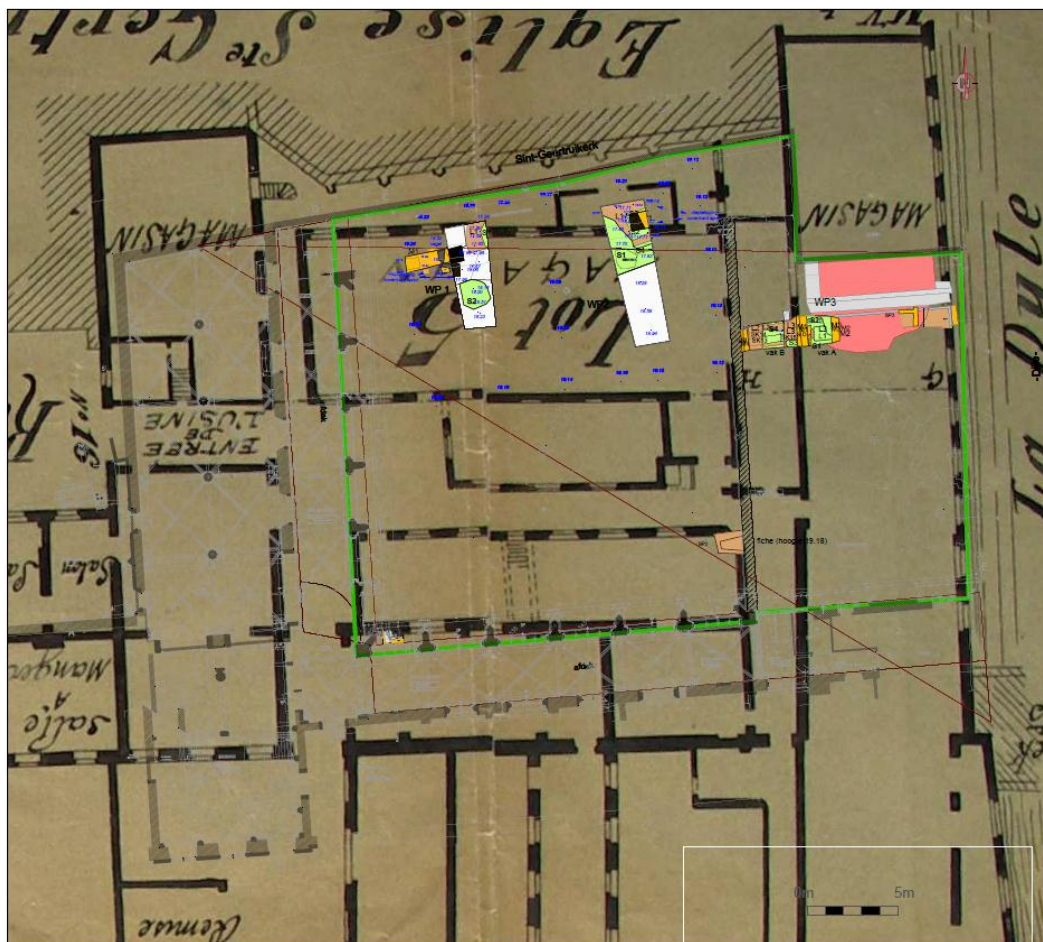
Fig. 63 Verkoopaffiche van de abdij in 5 loten, 1911 (K. Deckers 2007: 7), geplot op sporenplan. (ARCHEBO bvba 2012)
